# Överlåtelsebesiktning

Överlåtelsebesiktning av fast egendom enligt jordabalken för säljare.

## Fastighet: Nacka Sicklaön 255:6

Objektsadress:	Måsungevägen 15, 131 50 Saltsjö-Duvnäs
Fastighetsbeteckning:	Nacka Sicklaön 255:6
Besiktning:	Överlåtelsebesiktning total
Besiktning nr:	EA241211-01
Uppdragsgivare:	Lars Nyberg
Fastighetsägare:	Lars Nyberg
Besiktningman:	Erik Appel Mail: <a href="mailto:info@appelbesiktningarab.se">info@appelbesiktningarab.se</a> Mob: 073-747 10 28
Besiktningdag:	2024-12-11
Närvarande:	Lars Nyberg samt Erik Appel, Appel Besiktningar AB
Väderlek:	Halvklart 0°C

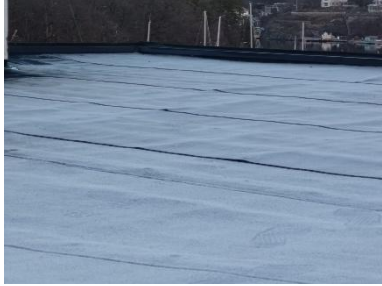
Tak	<p>Vissa plåtar på yttertaket har ett visst justeringsbehov samt noterades att ytpappen rest sig lite på vissa platser.</p> <p>Se riskanalys 1.</p>

1. När det finns brister i fasad eller i montaget/underhållet av snickerier, fönster och plåtdetaljer finns det en risk att vatten kan tränga in och orsaka skador i angränsande konstruktioner. När det är sprickor i fasaden finns det en risk att vatten kan tränga in och orsaka skador på angränsande konstruktioner samt att sprickan kan förvärras på grund av frostsprängning. När vatten från stuprör inte leds bort genom dagvattenledningar utan får rinna ut i anslutning till byggnaden och när det finns skador på rännor och rör, finns det en risk att man ökar fuktillskottet i grundkonstruktionen och på närliggande konstruktioner som då kan orsaka skador. Ledningarna/dagvattenbrunnarna kan sättas igen om löv och annat skräp ej stoppas från att följa med regnvattnet. När marken lutar mot byggnaden finns det en risk att ytvatten kan komma in i grundkonstruktionen och orsaka skador. Närliggande rabatter och planteringar (träd och buskar) kan komma att eller har påverkat grundkonstruktioner negativt med sitt/sina rotsystem och kan orsaka skador. Planteringar ökar även fuktbelastningen på fasad och grundmur samt kan täppa till eventuella luftspalter vid takfot vilket även där kan skapa/orsaka skador på vind. Det krävs mer underhåll när man har tak som är lågt lutande (carporten). Detta innebär att man tex måste skotta av snö från taket om belastningarna blir för höga.

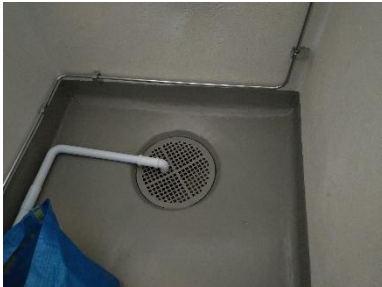
Hall	Inget att notera.
Tvättstuga	<p>Äldre våtutrymme. Det noterades att man har den gamla gjutjärnsbrunnen kvar i golvet samt ligger den närmare väggen än 200mm (detta var godkänt vid montage enligt då gällande branschregler).</p> <p>Se riskanalys .</p>

3. I våtutrymmena (bad, wc, dusch och tvättstuga) skall det finnas ett tillfredställande fuktskydd. Möjlighet att kontrollera tätskikt på golv- och väggytor där keramiska plattor har applicerats är väldigt begränsad. När det inte finns dokumentation som garanterar att arbetet är branschmässigt utfört eller om det finns avvikelser från branschstandard, kan inte risken för skador i angränsande konstruktioner helt uteslutas även om ingen fukt indikerades.

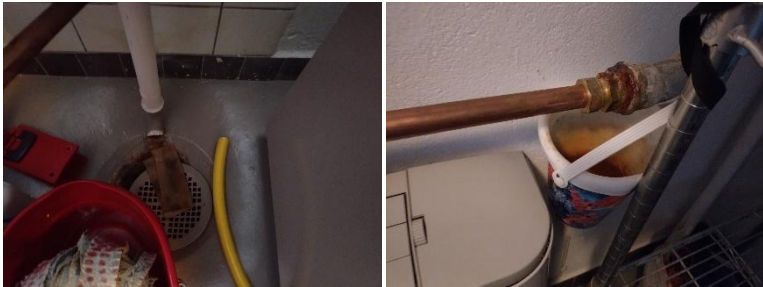
Pannrum	<p>Äldre våtutrymme. Det noterades att man har den gamla gjutjärnsbrunnen kvar i golvet samt ligger den närmare väggen än 200mm och rörgenomföringar i golvet närmare väggen än 60mm (detta var godkänt vid montage enligt då gällande branschregler).</p> <p>Det noterades att man har ett visst läckage på vattenröret.</p> <p>Se riskanalys .</p>
