Överlåtelsebesiktning

Överlåtelsebesiktning av fast egendom enligt jordabalken för säljare.

Fastighet: Sunne Ivarsbjörke 1:335

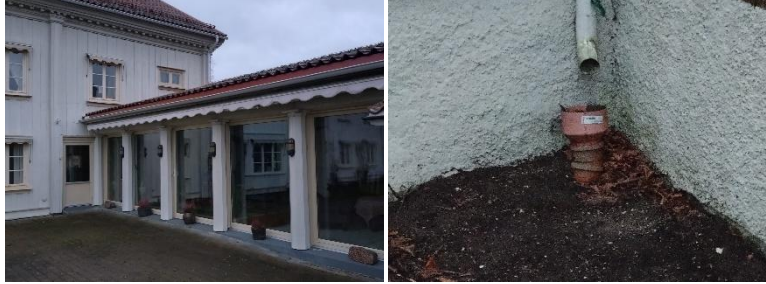
Hängrännor/stuprör	<p>Det rekommenderas att man alltid leder bort eventuellt vatten från stuprören. Det noterades att vissa hängrännor/stuprör har ett visst justeringsbehov. Då man inte leder bort vattnet är risken stor att den rinner in emot byggnaden.</p> <p>Se riskanalys 1.</p>

1. När det finns brister i fasad eller i montaget/underhållet av snickerier, fönster och plåtdetaljer finns det en risk att vatten kan tränga in och orsaka skador i angränsande konstruktioner. När det är sprickor i fasaden finns det en risk att vatten kan tränga in och orsaka skador på angränsande konstruktioner samt att sprickan kan förvärras på grund av frostsprängning. När vatten från stuprör inte leds bort genom dagvattenledningar utan får rinna ut i anslutning till byggnaden och när det finns skador på rännor och rör, finns det en risk att man ökar fuktillskottet i grundkonstruktionen och på närliggande konstruktioner som då kan orsaka skador. Ledningarna/dagvattenbrunnarna kan sättas igen om löv och annat skräp ej stoppas från att följa med regnvattnet. När marken lutar mot byggnaden finns det en risk att ytvatten kan komma in i grundkonstruktionen och orsaka skador. Närliggande rabatter och planteringar (träd och buskar) kan komma att eller har påverkat grundkonstruktioner negativt med sitt/sina rotsystem och kan orsaka skador. Planteringar ökar även fuktbelastningen på fasad och grundmur samt kan täppa till eventuella luftspalter vid takfot vilket även där kan skapa/orsaka skador på vind. Det krävs mer underhåll när man har tak som är lågt lutande (carporten). Detta innebär att man tex måste skotta av snö från taket om belastningarna blir för höga.

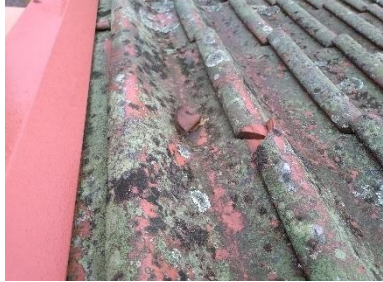
Tak	<p>Vissa plåtar på yttertaket har ett visst justeringsbehov samt noterades att vissa pannor var ur sitt läge/trasiga.</p> <p>Se riskanalys 1.</p>

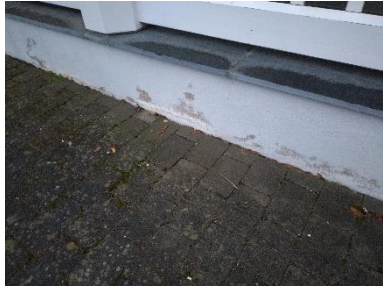
Grundsockel	<p>Det noterades att man har mindre sprickor i grundsockeln samt visst färg/puts-släpp.</p> <p>Se riskanalys 1.</p>

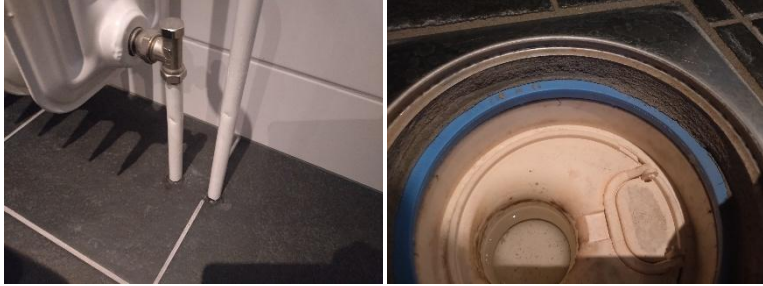
Sovrum 1	Inget att notera.
Dusch/wc	<p>Äldre våtrum. Det noterades att man har rörgenomföringar i golvet närmare väggen än 60mm (detta var godkänt vid montage enligt då gällande branschregler). Då man fyllt igen mellan klämringen och slutlisten blir det svårt att besikta fuktspärren vid golvbrunnen.</p> <p>Se riskanalys 3.</p>

3. I våtutrymmena (bad, wc, dusch och tvättstuga) skall det finnas ett tillfredställande fuktskydd. Möjlighet att kontrollera tätskikt på golv- och väggytor där keramiska plattor har applicerats är väldigt begränsad. När det inte finns dokumentation som garanterar att arbetet är branschmässigt utfört eller om det finns avvikelser från branschstandard, kan inte risken för skador i angränsande konstruktioner helt uteslutas även om ingen fukt indikerades.

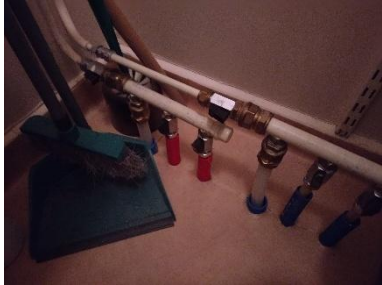
Allrum	Inget att notera.
Städskrubb	<p>Äldre våtutrymme. Det noterades att man har rörgenomföringar i golvet närmare väggen än 60mm (detta var godkänt vid montage enligt då gällande branschregler). Det noterads att golvmattan spruckit i svetsen.</p> <p>Se riskanalys 3.</p>

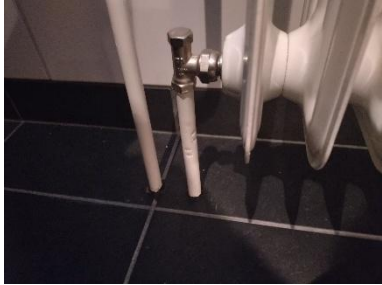
Dusch/Wc	<p>Äldre våtrum. Det noterades att man har rörgenomföringar i golvet närmare väggen än 60mm (detta var godkänt vid montage enligt då gällande branschregler).</p> <p>Se riskanalys 3.</p>

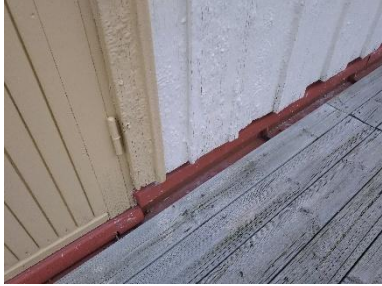
Biljardrum	Inget att notera.
Balkong	<p>Inget att notera. Yttertaket av plåt som låg under trallen besiktades ej.</p>

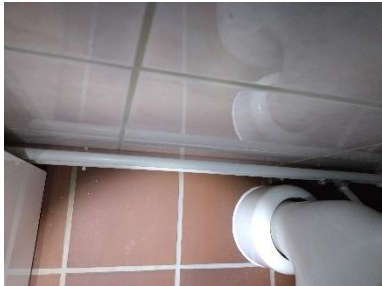
Klädkammare	Inget att notera.
Garderob	Inget att notera.
Dusch/Wc	<p>Äldre våtrum. Det noterades att man har rörgenomföringar i golvet närmare väggen än 60mm (detta var godkänt vid montage enligt då gällande branschregler). Se riskanalys 3.</p>

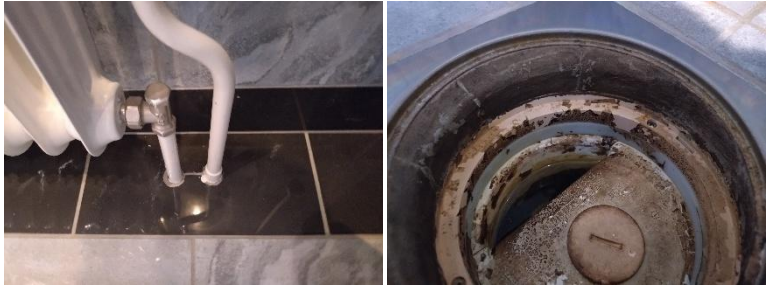
Kontor	Inget att notera.
Walk in closet	Inget att notera.
Dusch/wc	<p>Äldre våtrum. Det noterades att man har rörgenomföringar i golvet närmare väggen än 60mm (detta var godkänt vid montage enligt då gällande branschregler). Det noterades att man inte bytte golvbrunn vid senaste renoveringen av utrymmet. Se riskanalys 3.</p>

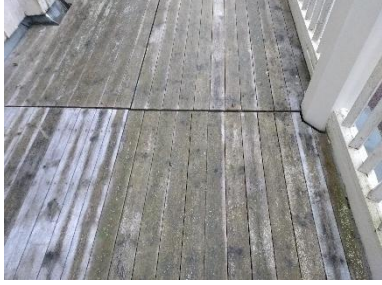
Master bedroom	Inget att notera.
Balkong	<p>Inget att notera. Yttertakets av plåt som låg under trallen besiktades ej.</p>

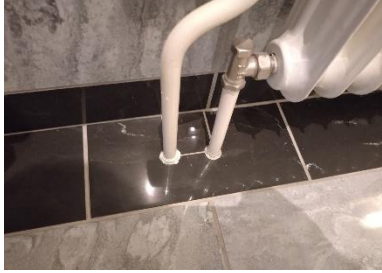
Master bathroom	<p>Äldre våtrum. Det noterades att man har rörgenomföringar i golvet närmare väggen än 60mm (detta var godkänt vid montage enligt då gällande branschregler).</p> <p>Se riskanalys 3.</p>

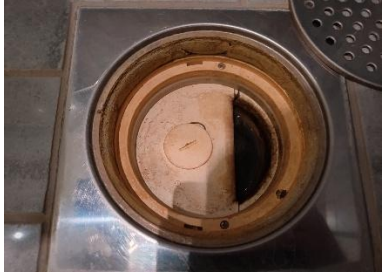
Master Wc/dusch	<p>Äldre våtrum. Det noterades att man har rörgenomföringar i golvet närmare väggen än 60mm (detta var godkänt vid montage enligt då gällande branschregler). Det noterades att man inte bytte golvbrunn vid senaste renoveringen av utrymmet.</p> <p>Se riskanalys 3.</p>

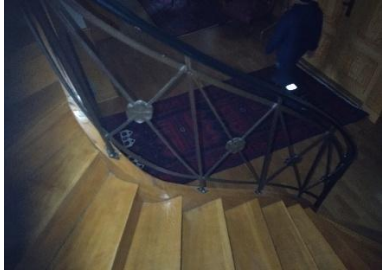
Allrum	Inget att notera.
Trappa till entréplan	<p>Det noterades att räcket ej var barnsäkrat.</p>

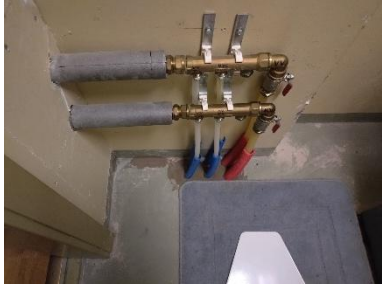
Hall	Inget att notera.
Serverrum	Inget att notera.
Hissmaskinrum	<p>Det rekommenderas att man monterar ett vattenindikationslarm vid vattenrören innanför dörren.</p>

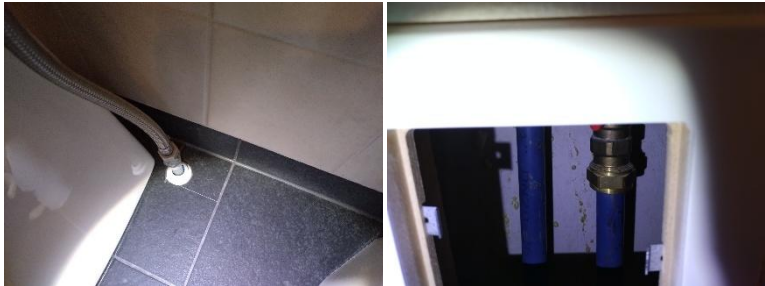
Wc	<p>Äldre våutrymme. Det noterades att man har rörgenomföringar i golvet närmare väggen än 60mm (detta var godkänt vid montage enligt då gällande branschregler). Det rekommenderas att man monterar ett vattenindikationslarm vid vattenrören i väggen.</p> <p>Se riskanalys 3.</p>

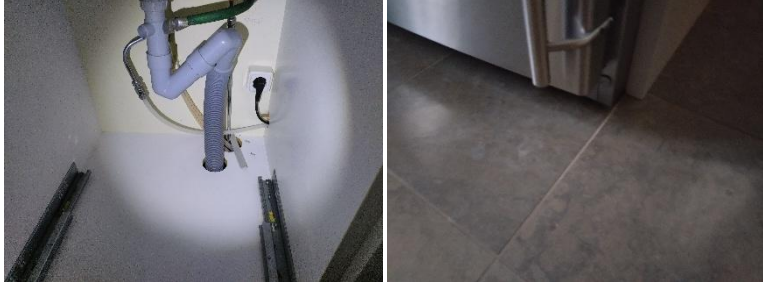
Kök	<p>Det rekommenderas att man monterar ett vattenindikationslarm i diskbänkskåpen samt monterar upp avloppsslangen från diskmaskinen i fast material. det saknades droppskydd under kyl/frys.</p>

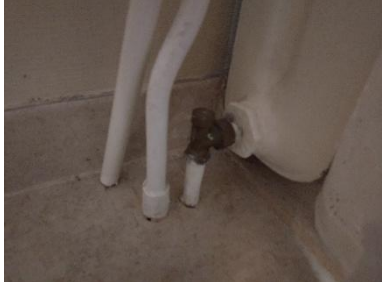
Matdel	Inget att notera.
Matsal	Inget att notera.
Sidoentré	Inget att notera.
Tvättstuga	<p>Äldre våtutrymme. Det noterades att man har rörgenomföringar i golvet närmare väggen än 60mm samt ligger golvbrunnen närmare väggen än 200mm (detta var godkänt vid montage enligt då gällande branschregler).</p> <p>Se riskanalys 3.</p>

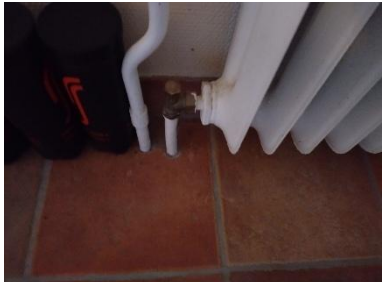
Garage	<p>Äldre våtutrymme. Det noterades att man har rörgenomföringar i golvet närmare väggen än 60mm (detta var godkänt vid montage enligt då gällande branschregler).</p> <p>Se riskanalys 3.</p>
