Utlåtande över ÖVERLÅTELSEBESIKTNING

Lund Bohus 5
Bohusvägen 6, 222 25 Lund

ÖVERLÅTELSEBESIKTNING FÖR SÄLJARE

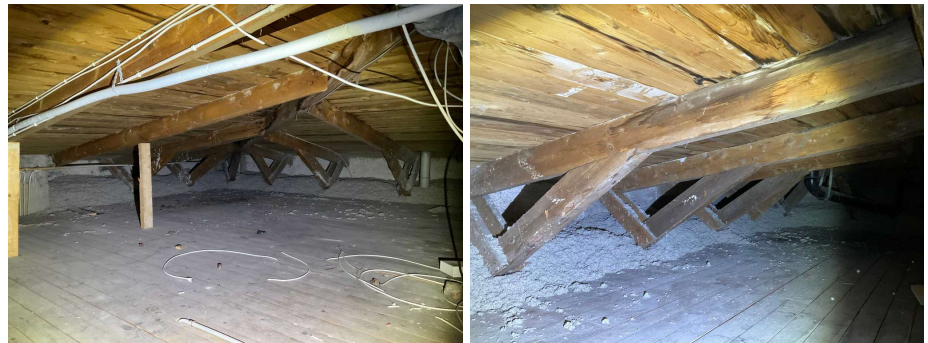
Nockvind:

Missfärgning och mikrobiell påväxt samt spår efter äldre läckage noteras på underlagstak och takstolar. Vid stickprovsmässig fuktindikering noterades detta vara torrt.

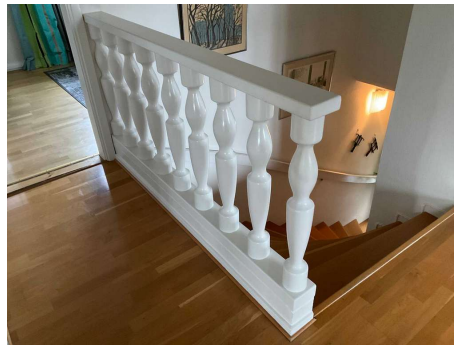
Trappa:

Handledare saknas på den översta bilten.

Räcket mot trappan följer inte dagen rekommendationer gällande barnsäkerhet.

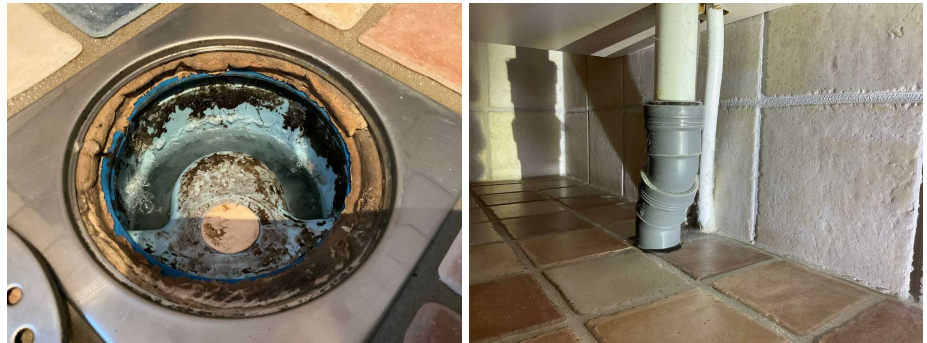
Duschrum:

Sättbruk till klinkerram vid golvbrunn är applicerat ned över klämringen. Därav kan inte tätskiktets anslutning till golvbrunn kontrolleras.

Missfärgning/ mikrobiell påväxt noteras i fogar i duschutrymmet, dock i mycket liten omfattning.

Golvbrunnen är avskärmad från resterande utrymme med duschväggens tröskel/ sarg. Eventuellt läckagevatten från övrig yta kan därför inte ta sig till golvbrunnen.

Rör genomföringar i golv. Rör ska ej bryta golvets tätskikt utan istället komma ut genom väggen. Detta var dock ingen avvikelse vid renoveringsåret bortsett från att rören har för litet avstånd till väggen.

Fönstret är placerat intill plats för dusch/ bad. Anslutning av tätskikt mot karm utgör en kritisk punkt.

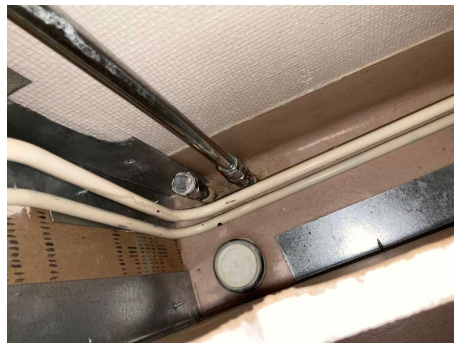
Wc:

Utrymmet har ett äldre ytskikt / tätskikt som har passerat sin tekniska livslängd.

Rör genomföringar i golv. Rör ska ej bryta golvets tätskikt utan istället komma ut genom väggen, detta var dock inte en avvikelse vid renoveringsåret.

Då den tekniska livslängden har passerat samt brister noterats finns en risk att fukt kan tränga in i angränsande konstruktioner och orsaka skador.

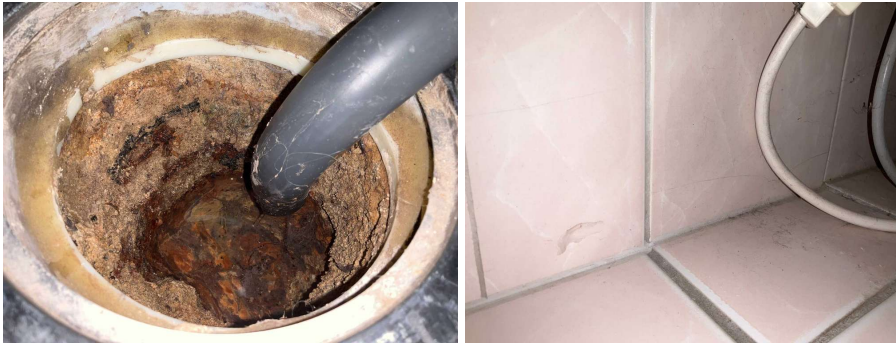
Sovrum 1:	--
Sovrum 2:	--
Kontor:	--
Badrum:	<p>Utrymmet har ett äldre ytskikt / tätskikt som har passerat sin tekniska livslängd.</p> <p>Golvbrunnen är en äldre golvbrunn av gjutjärn.</p> <p>Tätskiktet noteras vara av plastmatta. Om detta är en äldre plastmatta som sedan klätts med keramiska plattor är ovisst. Där plastmattan ansluter mot golvbrunnen noteras en mjukfog mellan klämring och plastmatta. Denna anslutningen ska svara tät utan mjukfog.</p> <p>Plattor som har släppt samt spruckit förekommer i golvet. Spruckna plattor förekommer även på vägg.</p> <p>Se riskanalys.</p>

Då den tekniska livslängden har passerat samt brister noterats finns en risk att fukt kan tränga in i angränsande konstruktioner och orsaka skador.

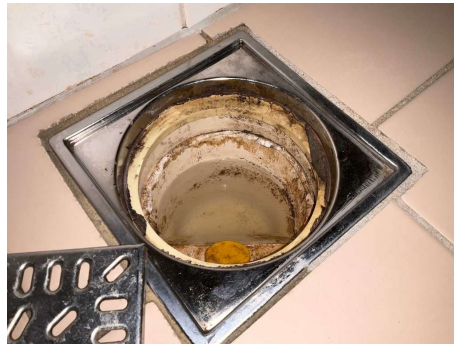
Dusch / bastu:

Rör genomföringar i golv. Rör ska ej bryta golvets tätskikt utan istället komma ut genom väggen. Dock ovisst i vilken omfattning tätskikt finns.

Golvbrunnen är placerad närmare vägg än de 200 mm som branschreglerna/ monteringsanvisningarna föreskriver.

I golvbrunnen är det ej korrekt utfört med förhöjningsringar och klämring.

Golvbrunnen är avskärmad från resterande utrymme med duschväggens tröskel/ sarg.

I bastun förekommer organiskt material (träpanel) mot ytterväggen.

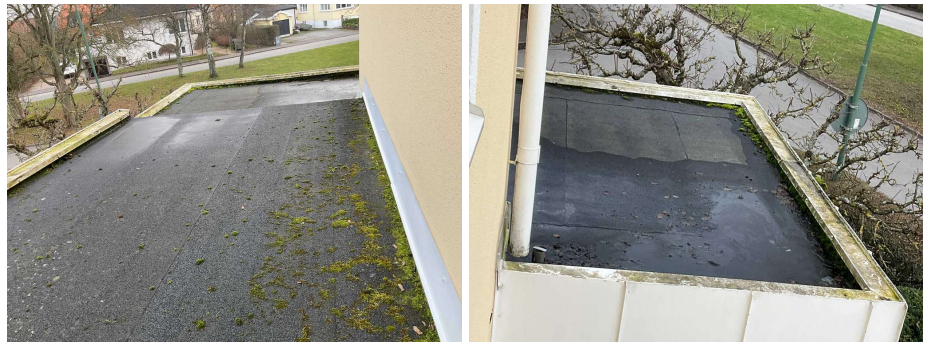
Lågdal vid entré:

Taket är ett äldre låglutande tak som har passerat sin tekniska livslängd.

Stående vatten noteras på taket.

Påväxt och mossa förekommer på takbeläggningen.

På grund av den passerade livslängden samt noterade brister finns risk för skada på underliggande konstruktion.

Ett låglutande tak kräver som regel mer underhåll än ett tak med mer lutning. Kvarstående vatten, större mängd snö samt löv och barr ökar risken för läckage med skador på underliggande konstruktioner.

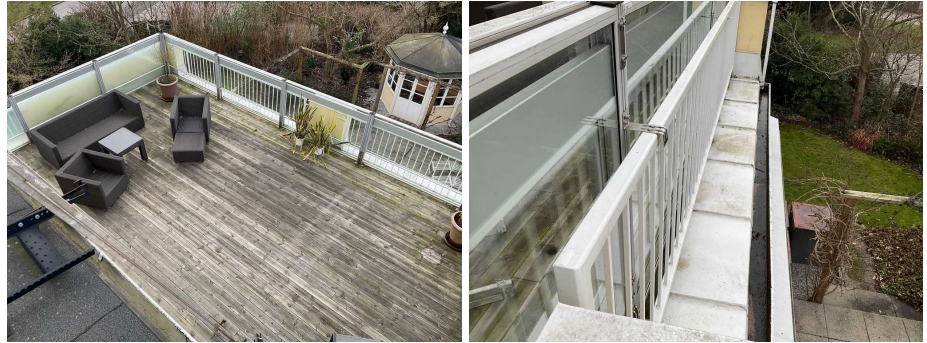
Takterrass:

Takterrassens plåtbläggning har besiktigats i mycket begränsad omfattning på grund av täckande golvbeläggning av trätrall.

Plåtbläggningen är original sedan tillbyggnaden uppfördes och har där med passerat sin tekniska livslängd.

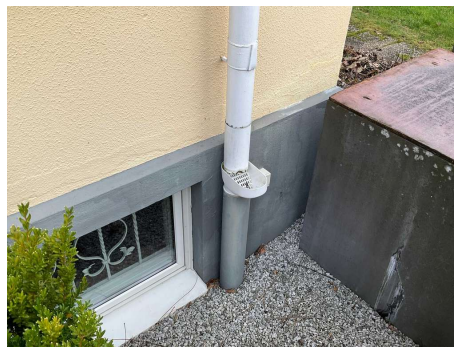
**Hängrännor & stuprör:**

Hängrännor och stuprör är äldre men är dock underhållna / målade.

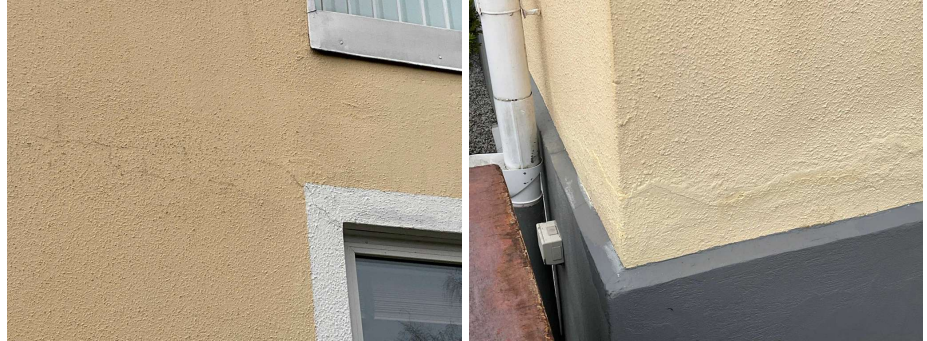
Fasad:

Mindre skavanker och puts slagning förekommer.

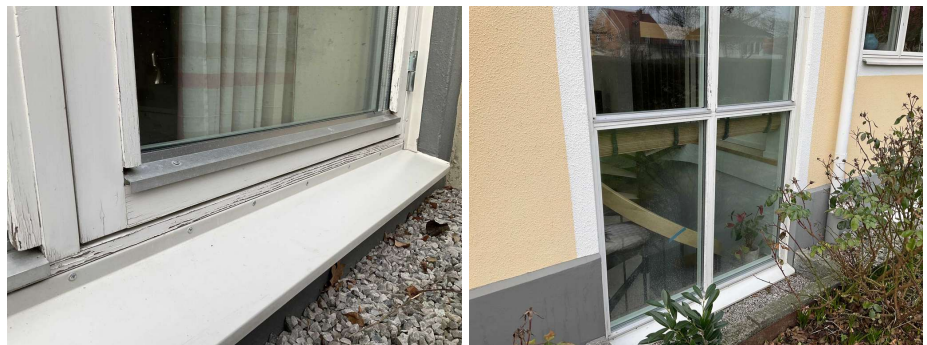
**Fönster:**

Fönster mot sovrums i källare och fönster mot spiraltrappan har ett underhålls / målningsbehov. Rötskador noteras.

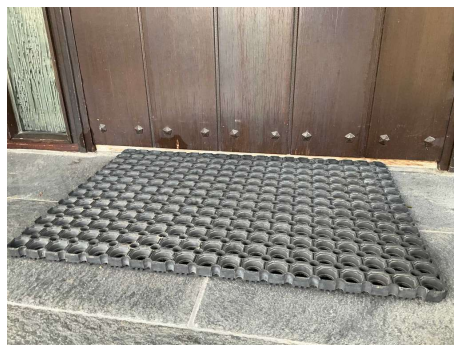
**Dörrar:**

Dörrarna är ej försedda med tröskelbleck. Dörrarna har ett underhållsbehov.

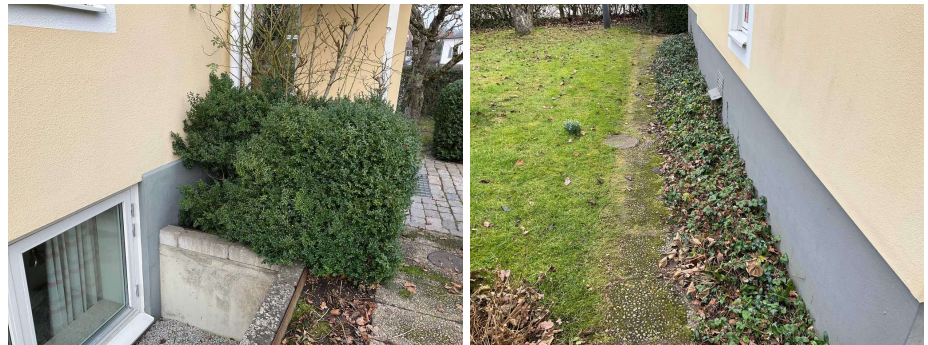
Mark:

Växtlighet förekommer intill huset i mindre omfattning. Med växtlighet nära eller mot huskroppen riskerar man att få en ökad fuktbelastning mot husets konstruktioner.

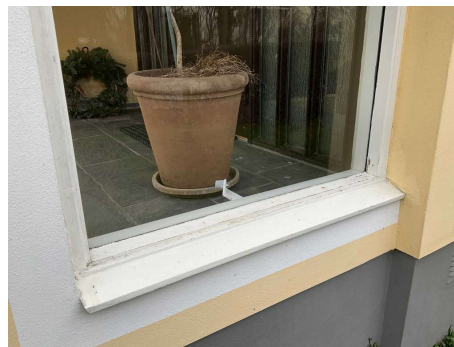
**Övrigt:**

De utvändiga fönstret vid entrén har ett underhålls / målningsbehov.
