Överlåtelsebesiktning

Fastighet: Tyresö Brevik 1:15

Objektsadress:	Breviksvägen 201, 135 69 Tyresö
Fastighetsbeteckning:	Tyresö Brevik 1:15
Besiktning:	Bas
Besiktning nr:	EA240724-01
Uppdragsgivare:	Thomas Lundqvist
Fastighetsägare:	Thomas Lundqvist
Besiktningensman:	Erik Appel Mail: info@appelbesiktningarab.se Mob: 073-747 10 28
Besiktningensdag:	2024-07-24
Närvarande:	Thomas Lundqvist samt Erik Appel, Appel Besiktningar AB
Väderlek:	Klart 18°C

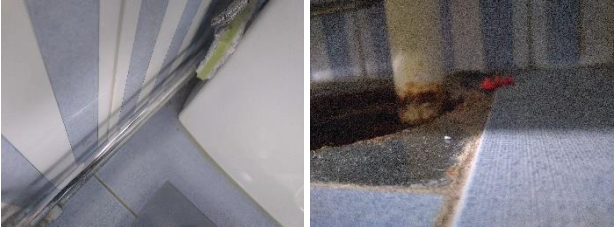
Wc	<p>Äldre våtrum. Det noterades att man har rör genomföringar i golvet närmare väggen än 60mm samt att golvbrunnen ligger närmare väggen än 200mm (detta var godkänt vid montage enligt då gällande branschregler).</p> <p>Se riskanalys 3.</p>

3. I ett våtutrymme skall vägg- och golvytor ha ett fuktskydd enligt branschreglerna från den tiden detta utfördes. Det kan även innebära att tätskikt saknas då våtutrymmet uppförts innan branschregler infördes. Möjlighet att kontrollera tätskikt på golv- och väggytor med keramiska plattor är begränsad. Om tätskiktet saknas, är skadat eller är av äldre modell finns det en risk att fukt kan tränga in i bakomliggande konstruktion och orsaka skador.

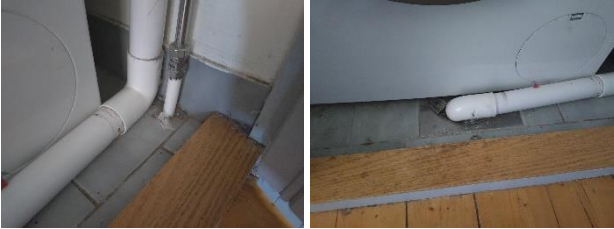
Sovrum 1	Inget att notera.
Sovrum 2	Inget att notera.
Balkong	Inget att notera. (då det låg trall besiktades underlaget i sin helhet)
Sovrum 3	Inget att notera.
Tvätt skåp	<p>Äldre våtutrymme. Det noterades att man har rör genomföringar i golvet närmare väggen än 60mm samt att golvbrunnen sitter närmare väggen än 200mm (detta var godkänt vid montage enligt då gällande branschregler).</p> <p>Se riskanalys 3.</p>

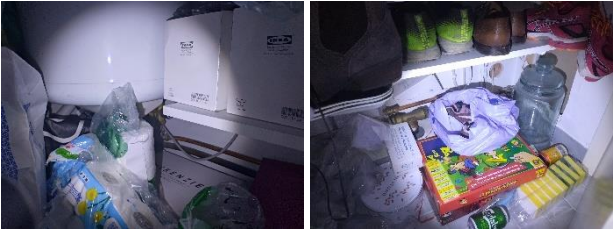
Entré	Inget att notera.
Inre hall	Inget att notera.
Förråd under trappa	<p>Det rekommenderas att man monterar ett vattenindikationslarm vid vatteninstallationerna i detta utrymme.</p>

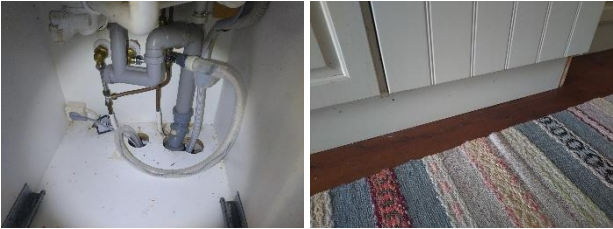
Salong	Inget att notera.
Glasveranda	Inget att notera.
Matsal	Inget att notera.
Kök	<p>Det rekommenderas att man installerar ett vattenindikationslarm i diskbänkskåpet samt fäster upp avloppsslangen från diskmaskinen i fast material. Det saknades droppskydd under kyl/frys samt avslutades droppskyddet under diskmaskinen bakom sparksockeln.</p>

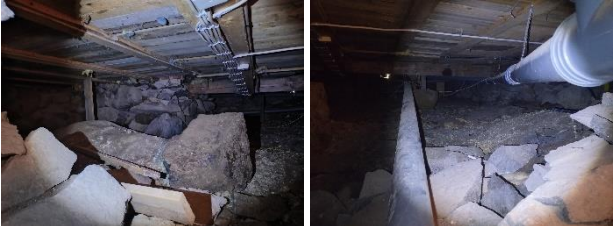
Krypgrund	<p>Det noterades att vissa stenar vid murstocken bör stagas upp lite. Det noterades att viss markfukt fanns i marken i utrymmet. Se riskanalys 4.</p>

4. När man har organiskt material på marken i ett kryputrymme finns det en risk att man kan få en ytlig påväxt som kan orsaka en elak lukt. När det inte finns någon plast på markytan ökar risken för en förhöjd fuktstatus som är gynnsam för skador och en elak lukt. Klimatet i en uteluftsventilerad krypgrund är beroende av rådande uteklimat. Utrymmet fuktas upp under sommarhalvåret och torkar ut under vintern. Under uppfuktningssperioden råder ofta gynnsamt klimat för skador. Detta kan leda till en elak lukt, särskilt om grunden på något ställe har kontakt med organiskt material.
