# Överlåtelsebesiktning

Överlåtelsebesiktning av fast egendom enligt jordabalken för säljare.

## Fastighet: Huddinge Älgen 11

Besiktningsnummer: EA250307-01

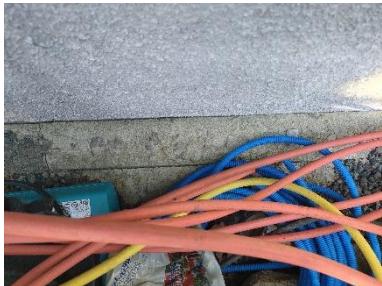
| Markförhållanden | <p>Det noterades att man har man viss växtlighet i byggnadens direkta närhet samt att det rekommenderas att fylla på lite grus runt byggnaden.</p> <p>Se riskanalys 1.</p> |

1. När det finns brister i fasad eller i montaget/underhållet av snickerier, fönster och plåtdetaljer finns det en risk att vatten kan tränga in och orsaka skador i angränsande konstruktioner. När det är sprickor i fasaden finns det en risk att vatten kan tränga in och orsaka skador på angränsande konstruktioner samt att sprickan kan förvärras på grund av frostsprängning. När vatten från stuprör inte leds bort genom dagvattenledningar utan får rinna ut i anslutning till byggnaden och när det finns skador på rännor och rör, finns det en risk att man ökar fukttillskottet i grundkonstruktionen och på närliggande konstruktioner som då kan orsaka skador. Ledningarna/dagvattenbrunnarna kan sättas igen om löv och annat skräp ej stoppas från att följa med regnvattnet. När marken lutar mot byggnaden finns det en risk att ytvatten kan komma in i grundkonstruktionen och orsaka skador. Närliggande rabatter och planteringar (träd och buskar) kan komma att eller har påverkat grundkonstruktioner negativt med sitt/sina rotsystem och kan orsaka skador. Planteringar ökar även fuktbelastningen på fasad och grundmur samt kan täppa till eventuella luftspalter vid takfot vilket även där kan skapa/orsaka skador på vind. Det krävs mer underhåll när man har tak som är lågt lutande (carporten). Detta innebär att man tex måste skotta av snö från taket om belastningarna blir för höga.

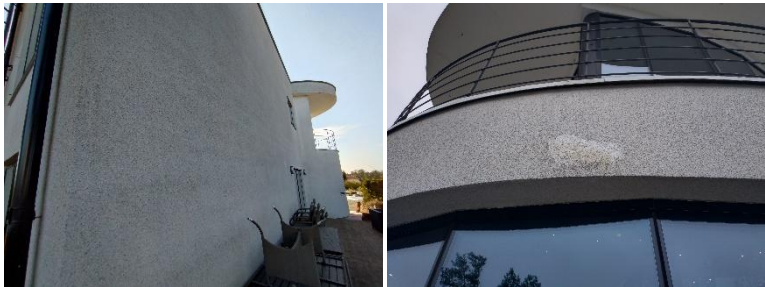
| Fasad | <p>Det noterades ett visst tvätt/målningsbehov av fasaden.</p> <p>Se riskanalys 1.</p> |

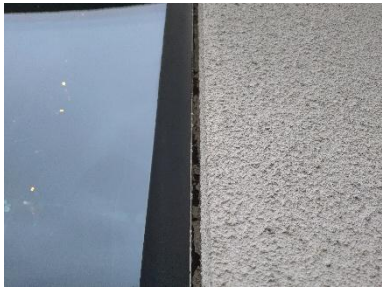
| Fönster och dörrar | <p>Det noterades att vissa av byggnadens dörrar och fönster har ett visst behov av justering av plåtar/puts samt saknades lite färg på vissa platser.</p> <p>Se riskanalys 1.</p> |

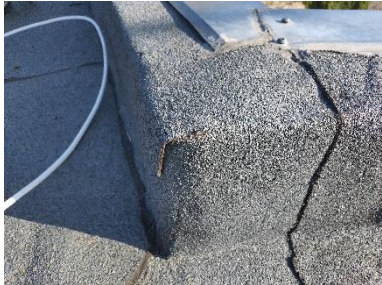
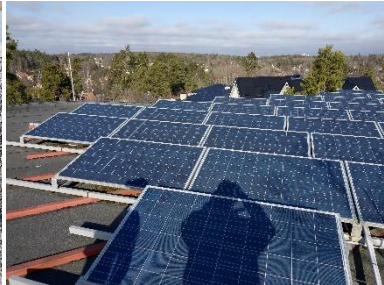
| Tak | <p>Vissa plåtar på yttertaket har ett visst justeringsbehov samt rekommenderas att man lyfter på solcellsanläggningen och monterar gummiklossar så att inte stålet ligger direkt på papptaket.</p> <p>Se riskanalys 1.</p> <div data-bbox="448 383 1216 667"></div> |

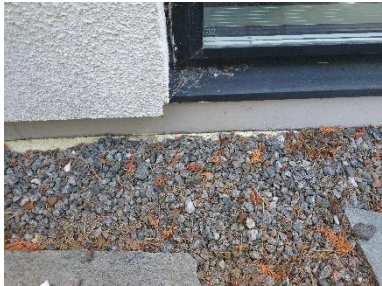
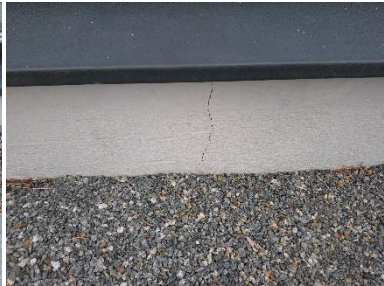
| Grundsockel | <p>Det noterades att man har mindre sprickor i grundsockeln samt viss mineralutfällning på delar av sockeln samt glipade det mellan isoleringen och grundsockeln (det saknades dropplist).</p> <p>Se riskanalys 1.</p> <div data-bbox="448 819 1216 1104"></div> |

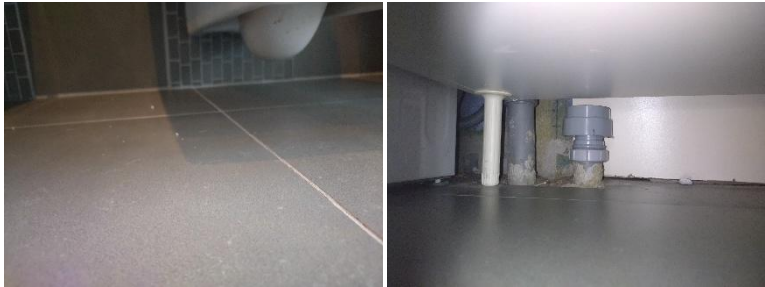
| Badrum | <p>Äldre våtrum. Det noterades att man saknade inspektionsrör vid inbyggda toaletten samt att man har rör genomföringar i golvet närmare väggen än 60mm (detta var godkänt vid montage enligt då gällande branschregler).</p> <p>Se riskanalys 2.</p> |

2. I våtutrymmena (bad, wc, dusch och tvättstuga) skall det finnas ett tillfredställande fuktskydd. Möjlighet att kontrollera tätskikt på golv- och väggytor där keramiska plattor har applicerats är väldigt begränsad. När det inte finns dokumentation som garanterar att arbetet är branschmässigt utfört eller om det finns avvikelser från branschstandard, kan inte risken för skador i angränsande konstruktioner helt uteslutas även om ingen fukt indikerades.

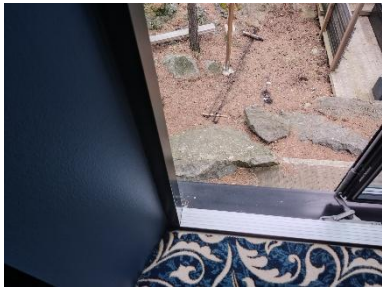
| Sovrum 2 | <p>Det rekommenderas att man monterar tex galler eller glas vid den öppningsbara glasdörren.</p> |

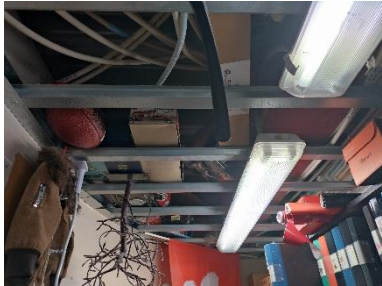
| Kontor/förråd | <p>Detta utrymme var ej färdigställt vid besiktningen.</p> |

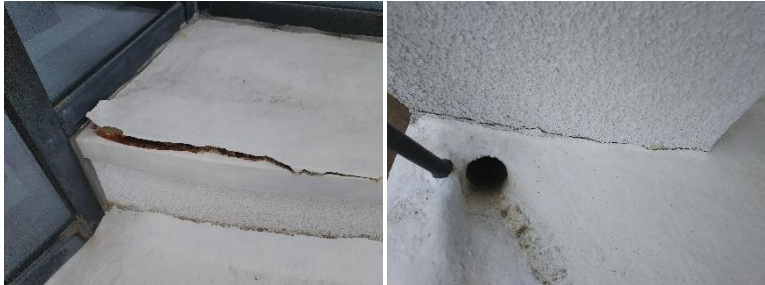
| Balkong | <p>Det noterades att färgen lossnat lite på balkonggolvet samt mindre sprickor mellan puts/golvfärgen.</p> <p>Se riskanalys 1.</p> |

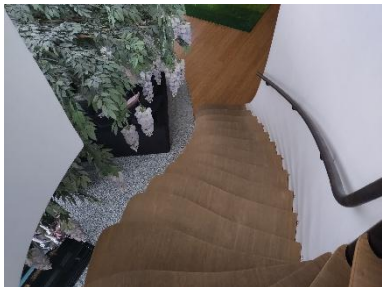
| Trappa till entréplan | <p>Det saknades räcke/spaljé på utsidan av trappan som gör att trappan ej är barnsäkrad.</p> |

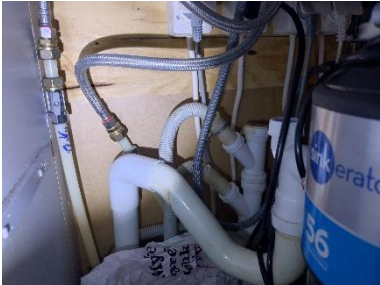
| Kök | <p>Det rekommenderas att man fäster upp avloppsslangen från diskmaskinen i fast material samt monterar ett vattenindikationslarm i diskbänkskåpet.</p> |

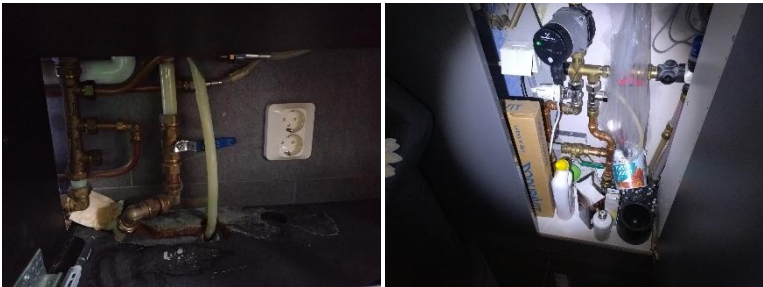
| Badrum | <p>Äldre våtrum. Det noterades att man har rörgenomföringar i golvet närmare väggen än 60mm (detta var godkänt vid montage enligt då gällande branschregler). Det rekommenderas att man monterar ett vattenindikationslarm i värmeinstallationsskåpet.</p> <p>Se riskanalys 2.</p> |

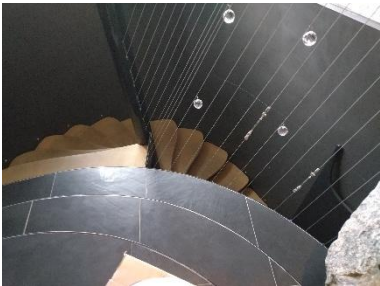
| Trappa till källarplan | <p>Det noterades att spaljén ej var barnsäker.</p> |

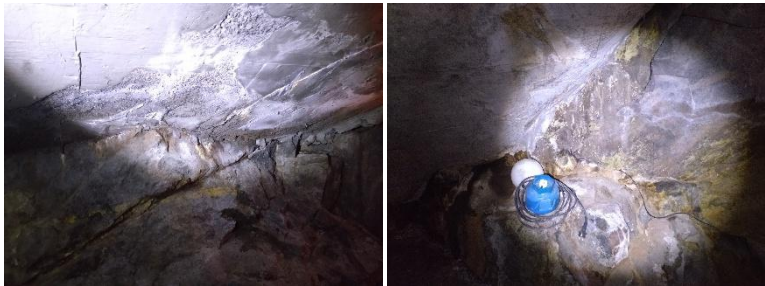
| Gång till garage | <p>Det noterades att man har mineralutfällningar samt vissa tecken från inträngande vatten.<br/>Se riskanalys 3.</p> |

3. När man fått missfärgning i utrymmet är det en indikering på att man har fått en fuktrelaterad obalans i utrymmet. Inträngt vatten kan leda till problem/ skador i angränsande konstruktioner. En källare utsätts i regel mer eller mindre för permanent fuktpåverkan från angränsande mark vilket är normalt i vanlig omfattning för hustypen. Utifrån erfarenhet är det känt att konstruktioner och beläggningar/beklädnader med organiska och täta material mot golv- och väggytor bör undvikas, då skador kan uppstå. Detta kan leda till en elak lukt.

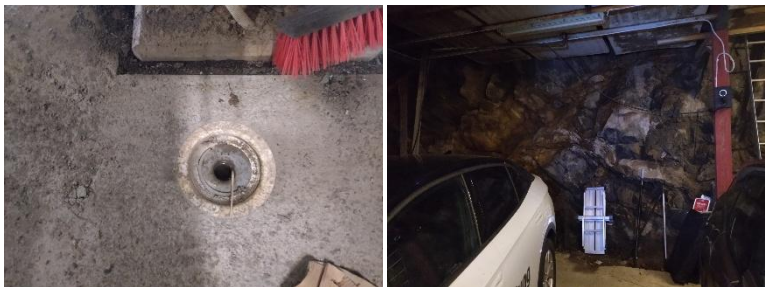
| Garage | <p>Äldre våtutrymme. Det noterades att viss fukt transporteras längs med berget i detta utrymme.<br/>Se riskanalys 2.</p> |

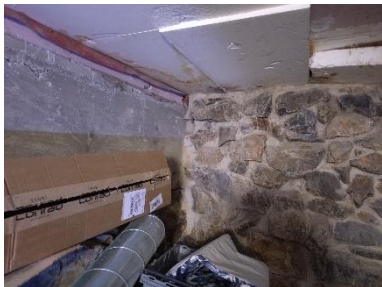
| Vinkällare | <p>Detta utrymme var ej helt färdigställt vid besiktningen. Det noterades viss missfärgning på cellplasten i ytterhörnet.<br/>Se riskanalys 3.</p> |

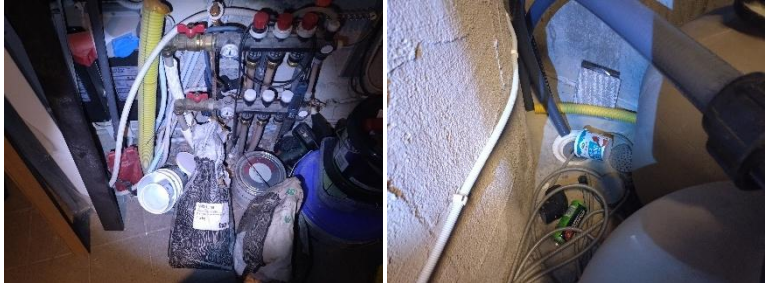
| Pannrum | <p>Äldre våtutrymme. Det noterades att man har rörgenomföringar i golvet närmare väggen än 60mm samt att golvbrunnen ligger närmare väggen än 200mm (detta var godkänt vid montage enligt då gällande branschregler).</p> <p>Se riskanalys 2.</p> |
