# Överlåtelsebesiktning

Överlåtelsebesiktning av fast egendom enligt jordabalken för säljare.

## Fastighet: Nacka Sicklaön 255:6

| Besiktnings nr: | EA241211-01 |

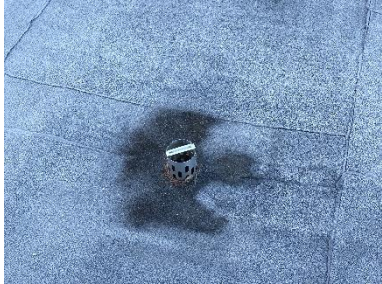
| Hängrännor/stuprör | <p>Det rekommenderas att man alltid leder bort eventuellt vatten från stuprören. Det noterades att vissa hängrännor/stuprör har ett visst justeringsbehov samt rekommenderas att man ser till att lövsilen till brunnen alltid är ren. Om man inte leder bort vattnet är risken stor att den rinner in emot byggnaden.</p> <p>Se riskanalys 1.</p> |

1. När det finns brister i fasad eller i montaget/underhållet av snickerier, fönster och plåtdetaljer finns det en risk att vatten kan tränga in och orsaka skador i angränsande konstruktioner. När det är sprickor i fasaden finns det en risk att vatten kan tränga in och orsaka skador på angränsande konstruktioner samt att sprickan kan förvärras på grund av frostsprängning. När vatten från stuprör inte leds bort genom dagvattenledningar utan får rinna ut i anslutning till byggnaden och när det finns skador på rännor och rör, finns det en risk att man ökar fuktillskottet i grundkonstruktionen och på närliggande konstruktioner som då kan orsaka skador. Ledningarna/dagvattenbrunnarna kan sättas igen om löv och annat skräp ej stoppas från att följa med regnvattnet. När marken lutar mot byggnaden finns det en risk att ytvatten kan komma in i grundkonstruktionen och orsaka skador. Närliggande rabatter och planteringar (träd och buskar) kan komma att eller har påverkat grundkonstruktioner negativt med sitt/sina rotsystem och kan orsaka skador. Planteringar ökar även fuktbelastningen på fasad och grundmur samt kan täppa till eventuella luftspalter vid takfot vilket även där kan skapa/orsaka skador på vind. Det krävs mer underhåll när man har tak som är lågt lutande (carporten). Detta innebär att man tex måste skotta av snö från taket om belastningarna blir för höga.

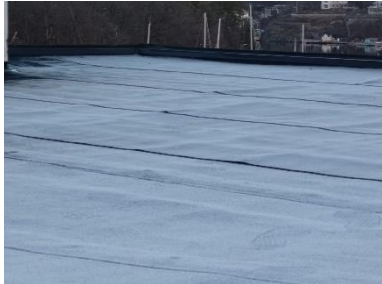
| Tak | <p>Vissa plåtar på yttertaket har ett visst justeringsbehov samt noterades att ytpappen rest sig lite på vissa platser.</p> <p>Se riskanalys 1.</p> |

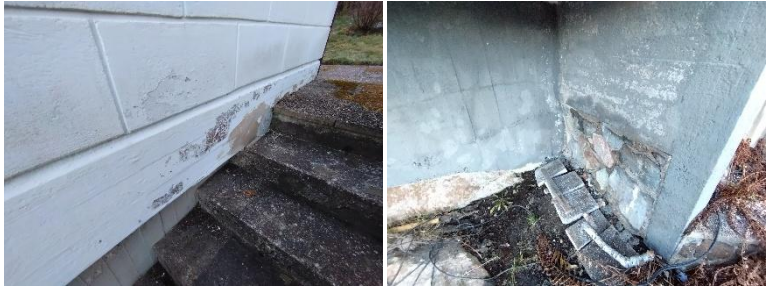
| Grundsockel | <p>Det noterades att man har mindre sprickor i grundsockeln samt visst färg/putssläpp.</p> <p>Se riskanalys 1.</p> |

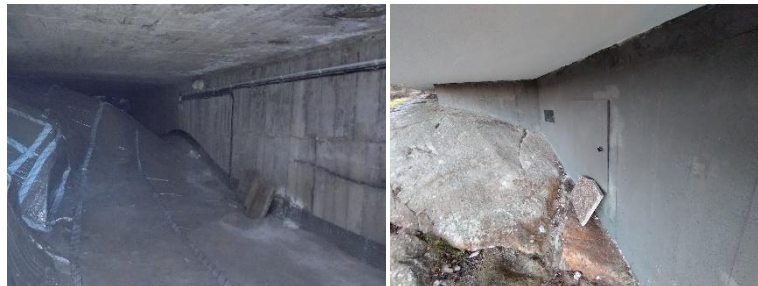
Krypgrund

Det noterades att man har mindre missfärgningar från fukt på delar av grundelementen. Dessa bedöms vara av äldre sort och var torra vid besiktningstillfället. Det rekommenderas att man ordnar så att man får kontrolldosan med värdena till avfuktaren i utrymmet kommer in i tex pannrummet. Detta skulle göra det enklare att avläsa den. Det rekommenderas att man ordnar låsningen till utrymmet.

2. Otätheter mellan ett varmt och kallt utrymme innebär en risk för konvektionsskador i det kallautrymmet. Varm fuktig luft kan passera genom hål/springor och orsaka missfärgningar. När man fått missfärgning på vinden är det en indikering på att man har fått en förhöjd fuktstatus i luften på vinden så att ett gynnsamt klimat för en tillväxt har uppstått. Det kan vara en indikering på att ventilationen inomhus är undermålig. Missfärgningen kan skapa dålig lukt och skador.

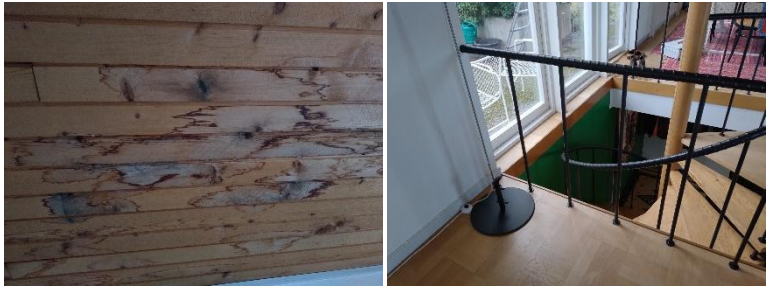
| Vardagsrum | <p>Det noterades att räcket vid trappan ej var barnsäkrat. Man har en missfärgning i innertaket från ett tidigare vattenläckage. Missfärgningen var torr vid besiktningstillfället.</p> |

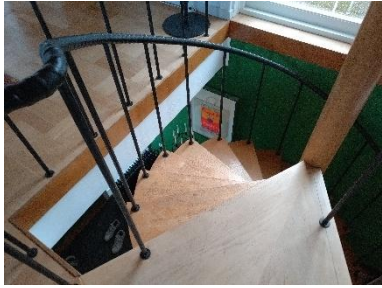
| Trappa till suterrängplan | <p>Det noterades att räcket ej var barnsäkrat samt sviktade vissa trappsteg.</p> |

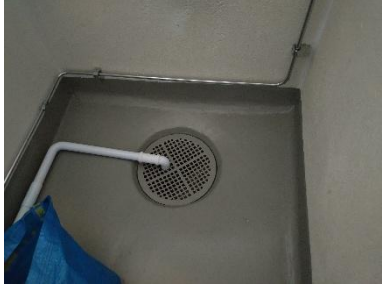
| Tvättstuga | <p>Äldre våtutrymme. Det noterades att man har den gamla gjutjärnsbrunnen kvar i golvet samt ligger den närmare väggen än 200mm (detta var godkänt vid montage enligt då gällande branschregler).</p> <p>Se riskanalys 3.</p> |

3. I våtutrymmena (bad, wc, dusch och tvättstuga) skall det finnas ett tillfredställande fuktskydd. Möjlighet att kontrollera tätskikt på golv- och väggytor där keramiska plattor har applicerats är väldigt begränsad. När det inte finns dokumentation som garanterar att arbetet är branschmässigt utfört eller om det finns avvikelser från branschstandard, kan inte risken för skador i angränsande konstruktioner helt uteslutas även om ingen fukt indikerades.

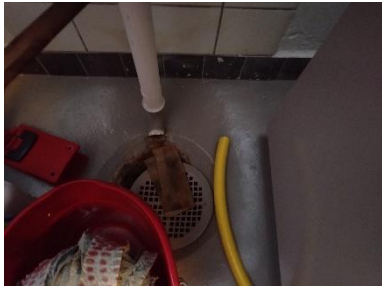
| Pannrum | <p>Äldre våtutrymme. Det noterades att man har den gamla gjutjärnsbrunnen kvar i golvet samt ligger den närmare väggen än 200mm och rörgenomföringar i golvet närmare väggen än 60mm (detta var godkänt vid montage enligt då gällande branschregler).</p> <p>Se riskanalys 3.</p> |

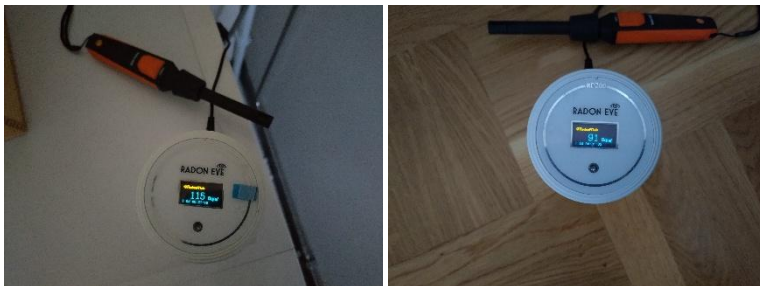
| Mätpunkt | Radonhalt<br>Bq/m <sup>3</sup> (medelvärde) | Mättid | Gränsvärde Bq/m <sup>3</sup> | Slutsats |
|---|---|---|---|--|
| Allrum<br>(suterrängplan) | 91 | 2 tim | <200 | Inga förhöjda värden noterades vid radonmätningen. |
| Pannrum<br>(suterrängplan) | 115 | 2 tim | <200 | Något förhöjda värden noterades vid radonmätning |
