SKÅNES HUSBESIKTNINGAR AB
ÖVERLÅTELSEBESIKTNING

Överlåtelsebesiktning av fastighet enligt jordabalken för säljare

Adress	Ängelholmsvägen 162, 269 42 Båstad
Fastighetsbeteckning	Båstad 109:359
Besiktningsnummer	20240422-01
Typ av besiktning	Steg 2
Uppdragsgivare	Marie Hron
Fastighetsägare	Marie Hron
Besiktningsman	Fredrik Bäckgren
Besiktningsdag	2024-04-22
Närvarande	Marie Horn
Väderlek	Ca 2 grader C och mulet

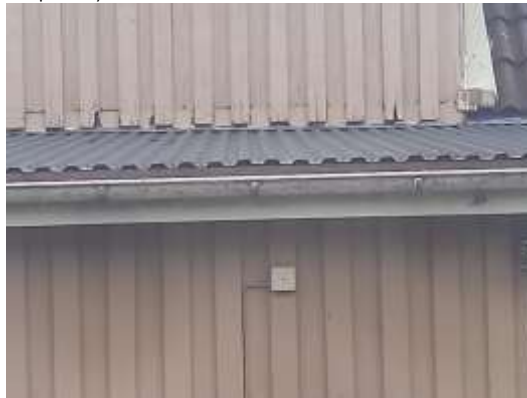
Den tekniska livslängden har passerats på taken. Se riskanalys 3.
(taket med betongpannor samt plåttaket på utbyggnaden)

Det finns rötskadade träpaneler på fönsterkuporna. Se riskanalys 3.
(Målningsbehov/underhållsbehov noterades på en del av fönsterkupornas träpanel)

Det finns mossa på taket med betongpannor.

3. När takets tekniska livslängd har passerat finns det en risk att skador kan komma att uppstå eller finnas på angränsande konstruktioner.

När rötskador har uppstått så innebär det ett försämrat motstånd mot vattenbelastning med risk för att skador kan komma att uppstå i bakomliggande konstruktioner ifall vatten når den bakomliggande konstruktionen.

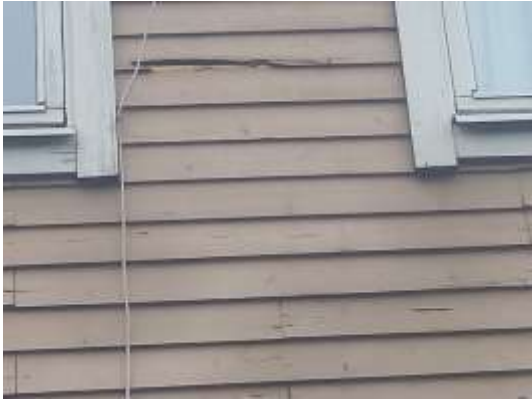
Hängrännor och Stuprör	Falsen på stuprören är vända åt fel håll.
Fasader	<p>Det finns rötskador på träpanelsfasaden. Se riskanalys 3.</p>
