## Överlåtelsebesiktning

### Fastighet: Tyresö Hällen 7

Objektsadress:	Tjärnstigen 86B, 135 62 Tyresö
Fastighetsbeteckning:	Tyresö Hällen 7
Besiktning:	Bas
Besiktning nr:	EA240826-01
Uppdragsgivare:	Martin Sjödin
Fastighetsägare:	Martin Sjödin
Besiktningssman:	Erik Appel Mail: <a href="mailto:info@appelbesiktningarab.se">info@appelbesiktningarab.se</a> Mob: 073-747 10 28
Besiktningssdag:	2024-08-26
Närvarande:	Martin Sjödin samt Erik Appel, Appel Besiktningar AB
Väderlek:	Klart 19°C

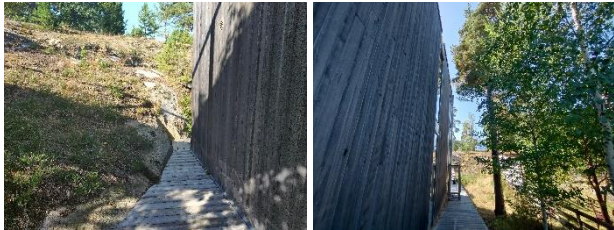
Markförhållanden	<p>Det noterades att man har mark som sluttar emot byggnaden. Man har viss växtlighet i byggnadens direkta närhet.</p> <p>Se riskanalys 1.</p>

1. När det finns brister i fasad eller i montaget/underhållet av snickerier, fönster och plåtdetaljer finns det en risk att vatten kan tränga in och orsaka skador i angränsande konstruktioner. När det är sprickor i fasaden/sockeln finns det en risk att vatten kan tränga in och orsaka skador på angränsande konstruktioner samt att sprickan kan förvärras på grund av frostsprängning. När vatten från stuprör inte leds bort genom dagvattenledningar utan får rinna ut i anslutning till byggnaden och när det finns skador på rännor och rör, finns det en risk att man ökar fukttillskottet i grundkonstruktionen och på närliggande konstruktioner som då kan orsaka skador. När marken lutar mot byggnaden finns det en risk att ytvatten kan komma in i grundkonstruktionen och orsaka skador. När det är sprickor på snickerier finns det en risk att vatten kan tränga in och orsaka skador. Närliggande rabatter och planteringar (träd och buskar) kan komma att eller har påverkat grundkonstruktioner negativt med sitt/sina rotsystem och kan orsaka skador. Planteringar ökar även fuktbelastningen på fasad och grundmur samt kan täppa till eventuella luftspalter vid takfot vilket även där kan skapa/orsaka fukt, mögel och/eller rötelaterade skador på vind. Ett låglutande papp/duktak kräver mer underhåll än t.ex. ett sadeltak och den uppskattad livslängd på ett papp/duktak varierar men kan vara 15–20 år (duk 20-25år). Om det finns brister punktvis på taket kan livslängden är förbrukad. Yttertaket skall skydda mot nederbörd och om det är brister i dess skyddande egenskaper finns det en risk att det kan orsaka skador i bakomvarande konstruktioner.

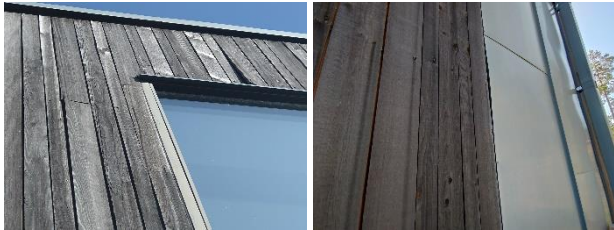
Fasad	<p>Det noterades att man har visst tvätt/målningsbehov av fasaden. Vid entrén till ena sovrummet har man kvar lösningen med förrådsdörren som användes under byggnationen. Detta väggparti består av en obehandlad spånskiva. Vissa av fasadplåtarna har ett visst justerbehov.</p> <p>Se riskanalys 1.</p>

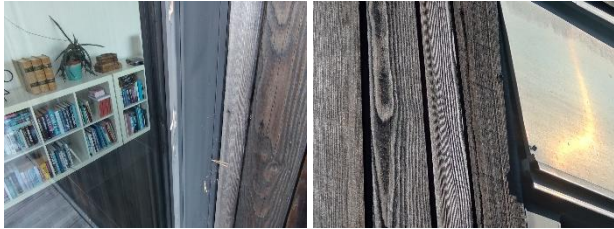
Fönster och dörrar	<p>Det noterades att byggnadens dörrar/fönster har visst tvätt/målningsbehov samt att vissa plåtar saknades/behöver justeras.</p> <p>Se riskanalys 1.</p>

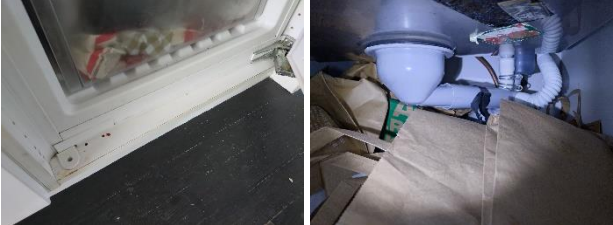
Kök	<p>Det rekommenderas att man fäster upp avloppsslangen från diskmaskinen i fast material samt installerar ett vattenindikationslarm i diskbänkskåpet. Det noterades att man saknar droppskydd under kyl/frys.</p>

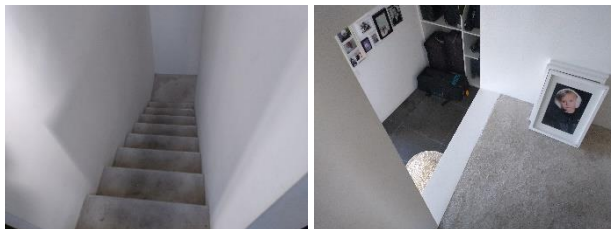
Trappa till  
bottenplan

Det saknades handledare i trappan samt vid öppningen.

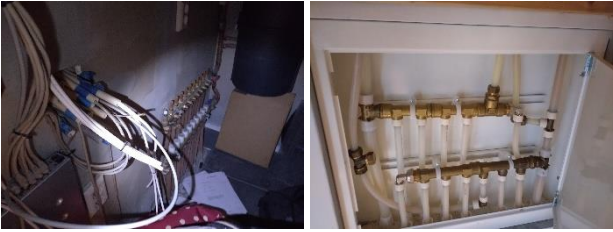
Hall/groventré	Inget att notera.
Badrum	Detta utrymme var ej färdigställt vid besiktningen.
Wc	Inget att notera.
Tvättstuga	<p>Det rekommenderas att man monterar ett vattenindikationslarm vid vattenrören under trappan samt vid rörinstallationen i väggen. Det saknades vissa täckbrickor i elcentralen.</p> <p>Se riskanalys 2.</p>

2. I ett våtutrymme skall vägg- och golvytor ha ett fuktskydd enligt branschreglerna från den tiden detta utfördes. Det kan även innebära att tätskikt saknas då våtutrymmet uppförts innan branschregler infördes. Möjlighet att kontrollera tätskikt på golv- och väggytor med keramiska plattor är begränsad. Om tätskiktet saknas, är skadat eller är av äldre modell finns det en risk att fukt kan tränga in i bakomliggande konstruktion och orsaka skador.
