Överlåtelsebesiktning

Överlåtelsebesiktning av fast egendom enligt jordabalken för säljare.

Fastighet: Strängnäs Fredriksborg 1:8

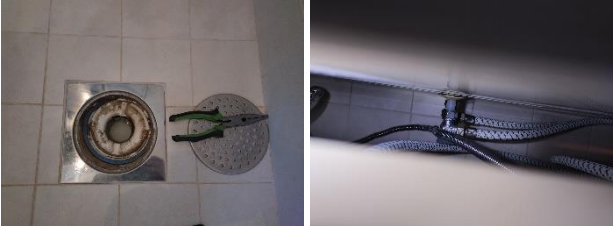
| Badrum | <p>Äldre våtrum. Det noterades att man har rörgenomföringar i väggen vid våtzon 1 samt ligger golvbrunnen närmare väggen än 200mm (detta var godkänt vid montage enligt då gällande branschregler).</p> <p>Se riskanalys 2.</p> |

2. I ett våtutrymme skall vägg- och golvytor ha ett fuktskydd enligt branschreglerna från den tiden detta utfördes. Det kan även innebära att tätskikt saknas då våtutrymmet uppförts innan branschregler infördes. Möjlighet att kontrollera tätskikt på golv- och väggytor med keramiska plattor är begränsad. Om tätskiktet saknas, är skadat eller är av äldre modell finns det en risk att fukt kan tränga in i bakomliggande konstruktion och orsaka skador.

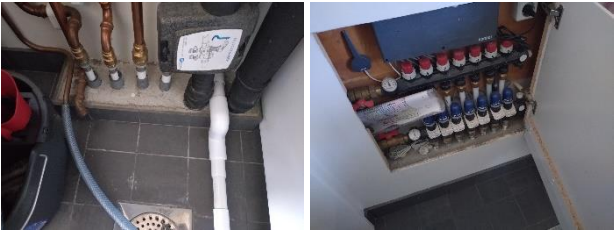
| Tvättstuga | Äldre våtutrymme. Det noterades att man har rör genomföringar i golvet närmare väggen än 60mm (detta var godkänt vid montage enligt då gällande branschregler). Det rekommenderas att man monterar in ett vattenindikationslarm vid vatteninstallationen i väggen. Se riskanalys 2. |

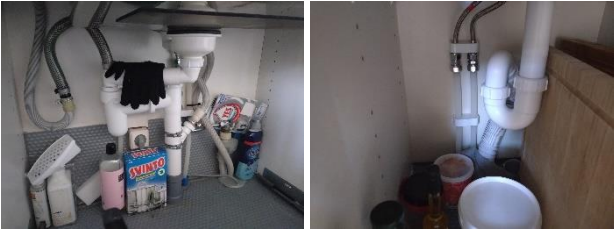
| Kök | Det rekommenderas att man installerar ett vattenindikationslarm i diskbänkskåpet samt fäster upp avloppsslangen från diskmaskinen i fast material. |
