Uppdrag 2024-1120-1  
2024-11-20

## Utlåtande över ÖVERLÅTELSEBESIKTNING

Fastighetsbeteckning: MÖRTNÄS 1:734  
Adress: Tjusarstigen 2A, 139 36 Värmdö

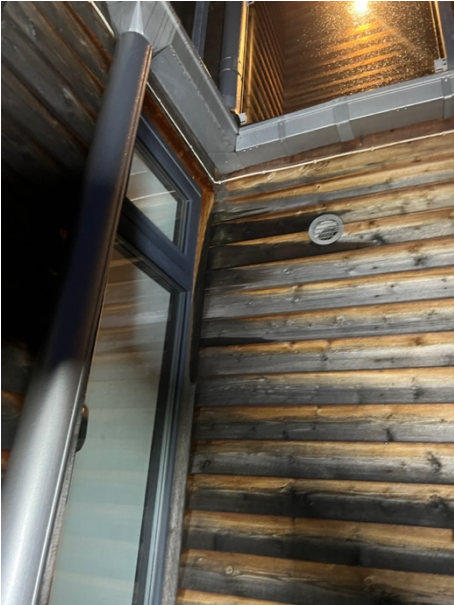
| <b>Yttertak:</b> | <p>Besiktigat från marken då tak-säkerhet / uppstigning saknas.</p> <p>Hängränna vid balkong har bak-fall vilket gör att vatten rinner ned på fasaden vilket ökar fuktpåverkan och ger ett ökat underhållsbehov.</p> |

### 4.1 Kontakta fackman och åtgärda den bristfälliga hängrännan.

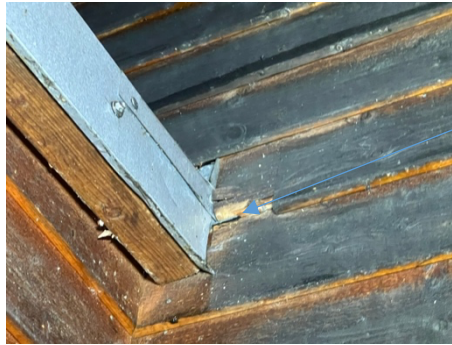
På framsidan är fasaden otät vilket gör att vatten lättare kan tränga in och orsaka skador.

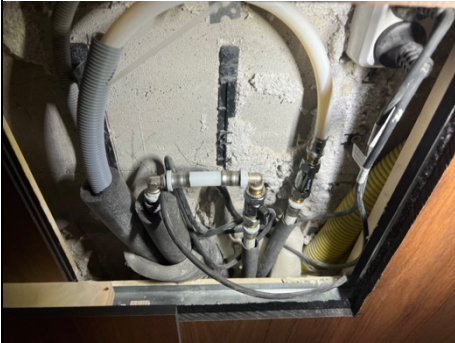
| Mellanrum | <p>Vattenkopplingar noteras i vägg vilket avviker från reglerna om säker-vatten. Vid ett ev. läckage finns risk för skador på material och omkringliggande konstruktioner. Rekommenderar att ett vattenlarm monteras.</p> |

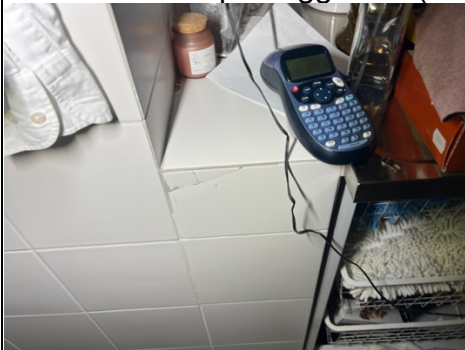
| Tvättstuga | <p>Nod-lås saknas i golvbrunn. Vattenrör kommer upp genom golv vilket avviker från dagens branschregler. I en tvättstuga är detta dock en mindre avvikelse.</p> <p>Skada noteras på väggkachel (vilket endast är kosmetiskt).</p> |
